水道施設の状況について

本庄市上下水道部水道課

日時: 令和4年7月27日(水)
午後2時から

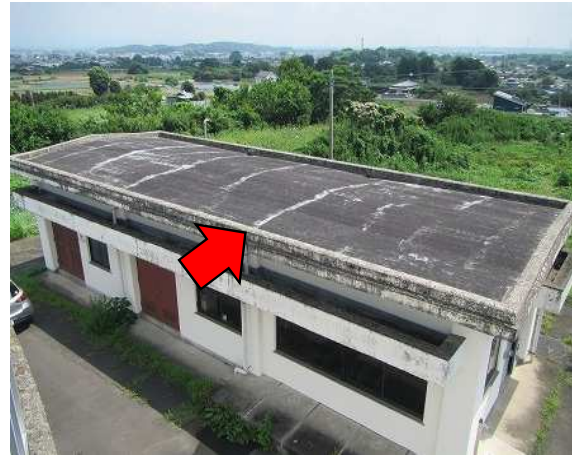
高柳配水場の管理棟は屋根の防水にクラックが発生していることや、雨水等によるコンクリートの劣化が確認できました。

高柳配水場管理棟の屋上部の劣化

点検では重大な損傷は発見されませんが、今後経過観察を行い、計画的な修繕や更新を実施します。

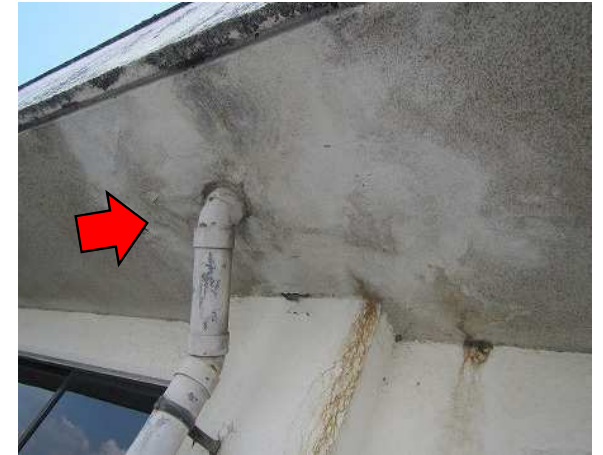
管理棟のコンクリート部の劣化

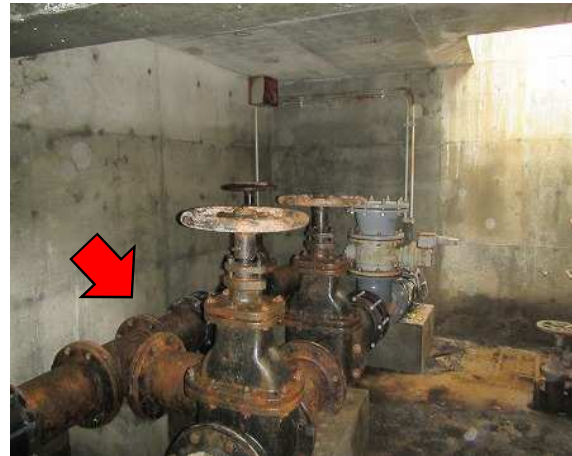
また、場内配管も腐食が進み全体的に老朽化が進行していることが確認できます。

高柳配水場場内配管の老朽化

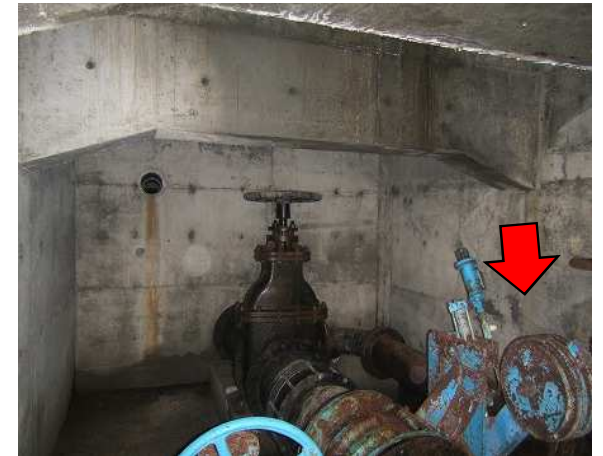
高柳配水場緊急遮断弁の老朽化

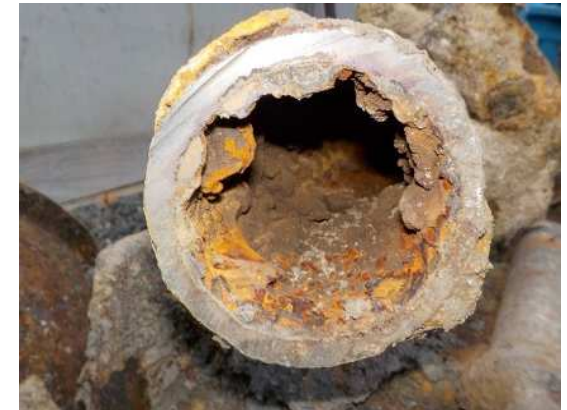
老朽化した鋳鉄管は管内部の鉄が腐食して、錆が発生します。管路の中を流れる水は、通常、管の中心部は速く流れ、周りはゆっくりと流れます。

管路工事に伴う断水や火災による消火栓の使用等が原因で起こる水流の急激の変化によって、この錆が剥がれ落ちてしまうことがあるため、濁り水が発生してしまうものです。

老朽化による管内部の腐食状況

現在、老朽管更新工事などで使用していますダクタイトル鋳鉄管は、内面に特殊なコーティングが施されているため、錆の発生がしにくいものとなっております。

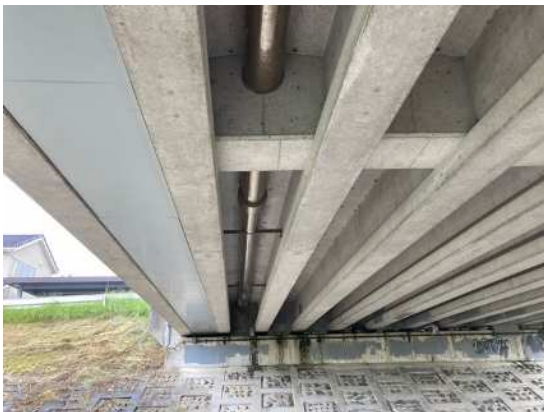
本市が管理している、河川等を横断するための橋梁に添架されている管路や、水管橋などは、市内に125箇所あり、職員の日視による調査を実施しております。この中で、老朽化が進行しているものもあり、近接目視等が実施できないことから、今後は、橋梁添架等の管路の点検を専門の業者へ依頼するなどの方法を計画し、その結果を基に、修繕及び更新を進めて参ります。

橋梁添架の管路
(十二天橋／児玉町児玉・秋山地内)
