## 第 2 章 建造物の概要

## 第5節 建造物の現状

本庄煉瓦倉庫の現状の破損箇所は以下の通り。

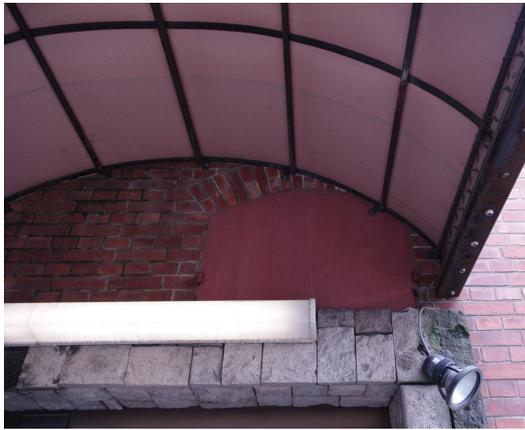
図 2-11. 「北側・店舗入口1」開口上部

**北壁面：**出入口新設により、煉瓦壁欠失。

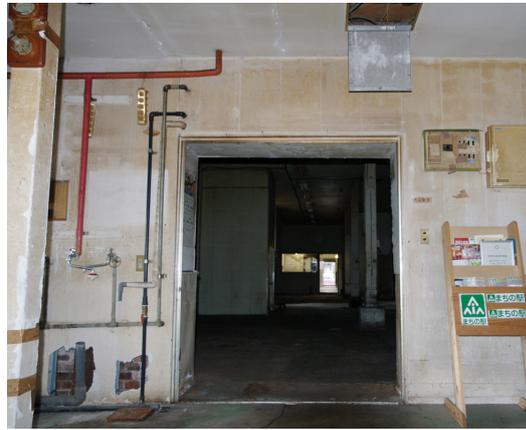
図 2-13. 「南側・作業口」

**南壁面：**出入口新設により、煉瓦壁欠失。

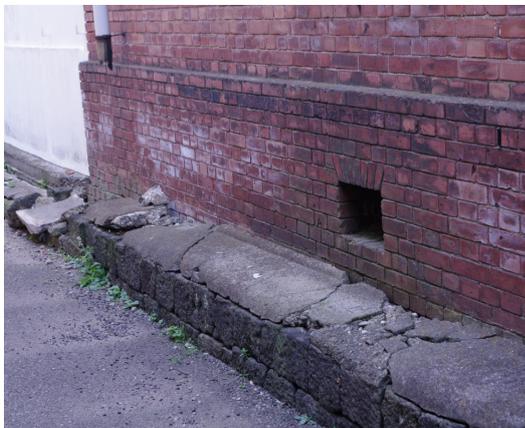
図 2-12. 煉瓦倉庫南東隅部

**東壁面：**基礎を覆うセメントに所々崩壊あり。特に倉庫南東部隅部において、著しく欠失。

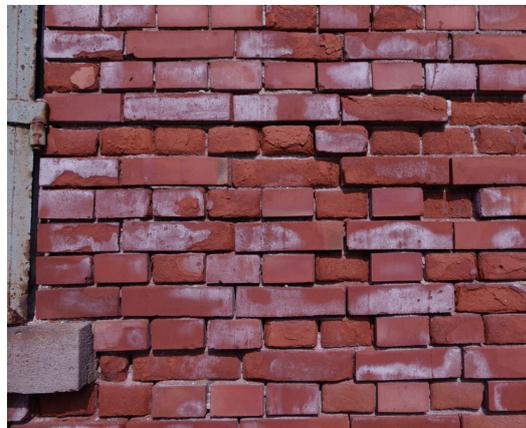
図 2-14. 西壁面 煉瓦剥離箇所

**西壁面：**地盤面より 2,000mm 付近に煉瓦腐朽あり。目地モルタルも所々剥離あり。

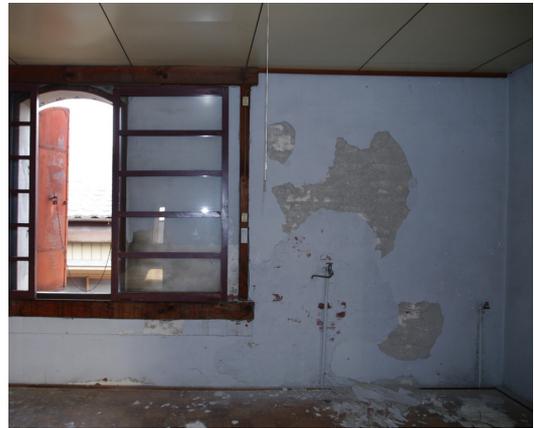
図 2-17. 漆喰壁剥離箇所

南東面・北東面において、漆喰壁一部剥離。北東隅、床板に、一部破損あり、その補修跡も確認できる。

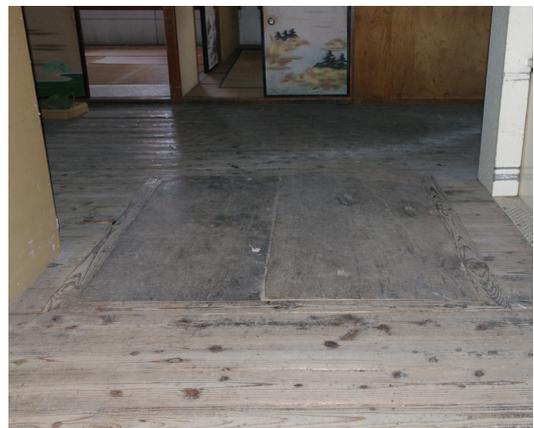
2 箇所の荷揚げ用の穴があるが、現在塞がれている。

図 2-18. 塞がれた荷揚げ用の穴の一つ

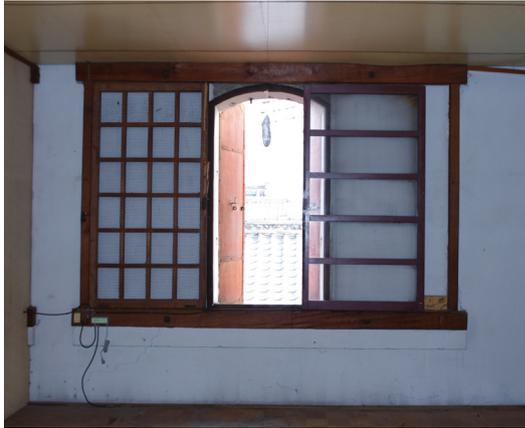
鉄扉・鉄柵・漆喰板戸・網戸に、多様な改変がみられる。各開口部における、これらの建具の残存状況は、以下の図 2-19. の通り。

図 2-19. 板戸がガラス戸に変えられた建具

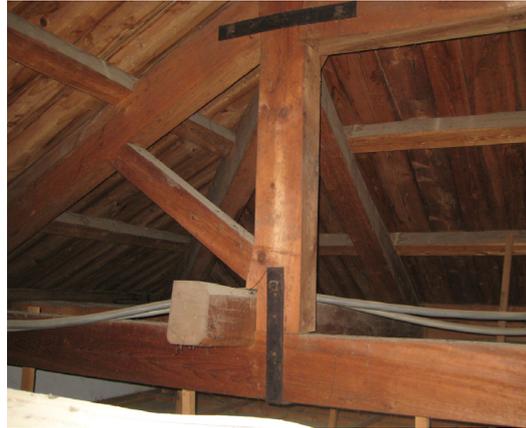
キングポストトラスの継手に、一部緩みあり。

図 2-20. トラスゆるみ
