# 本庄市包括施設管理業務委託 プロポーザルに係る施設説明会

令和8年5月26日(火) 14時～ 本庁舎6階大会議室  
本庄市企画財政部 資産マネジメント推進課

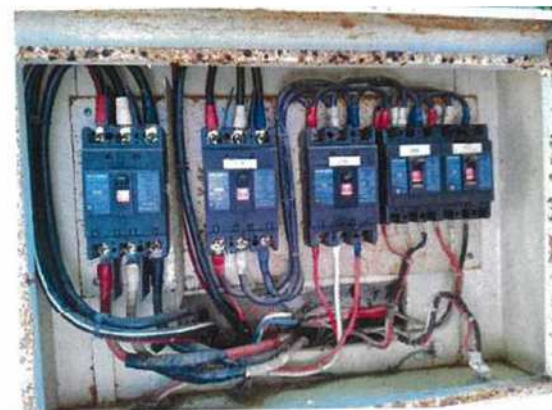
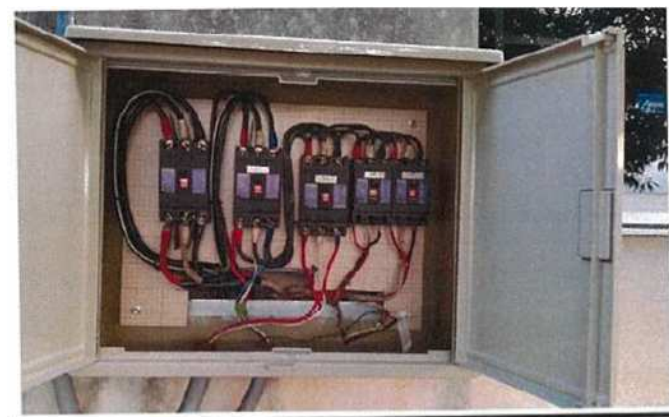
北泉公民館屋外配電盤修繕

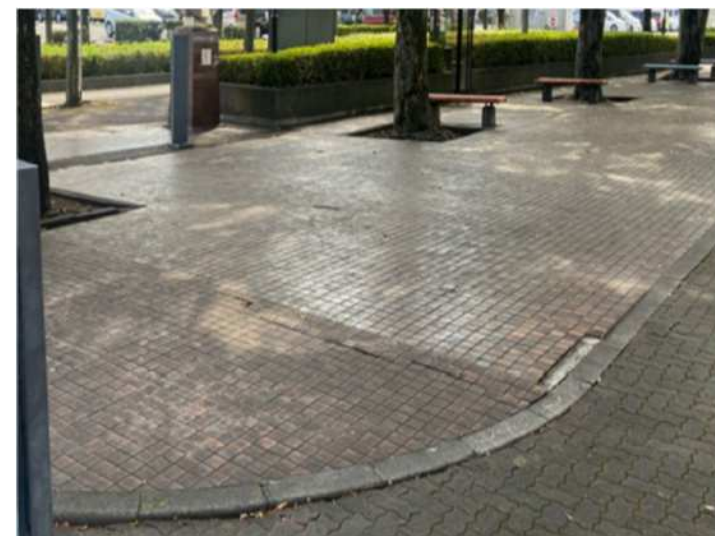
- ・ ホワイエ出入口付近、ロータリー周辺等のタイル剥がれ
- ・ ホール廊下壁の剥がれ、消防設備、空調機器等不具合
- ・ 外壁等の老朽化→  
西側外壁から雨漏れが生じる

ホワイエ出入口付近、ロータリー周辺等のタイル剥がれ。

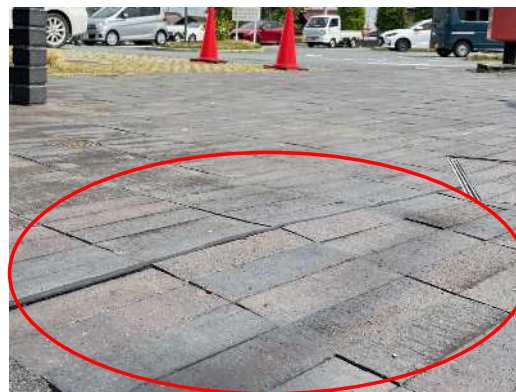
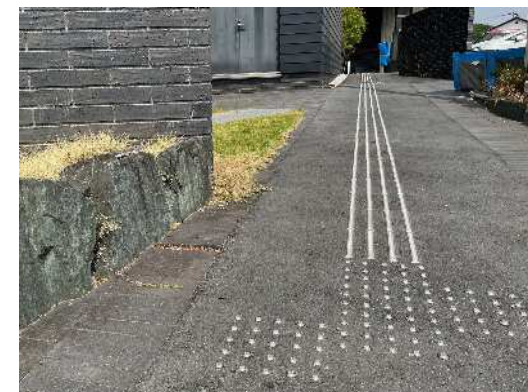
## ①インターロッキング破損

- ・経年及び猛暑の影響によるタイルのひび割れや隆起が発生

※施設竣工後10年が経過しており、今後も破損個所が増えることが想定される。

→建設時の外構施工業者に修繕を依頼し機能回復を図った。

アスファルト舗装施工

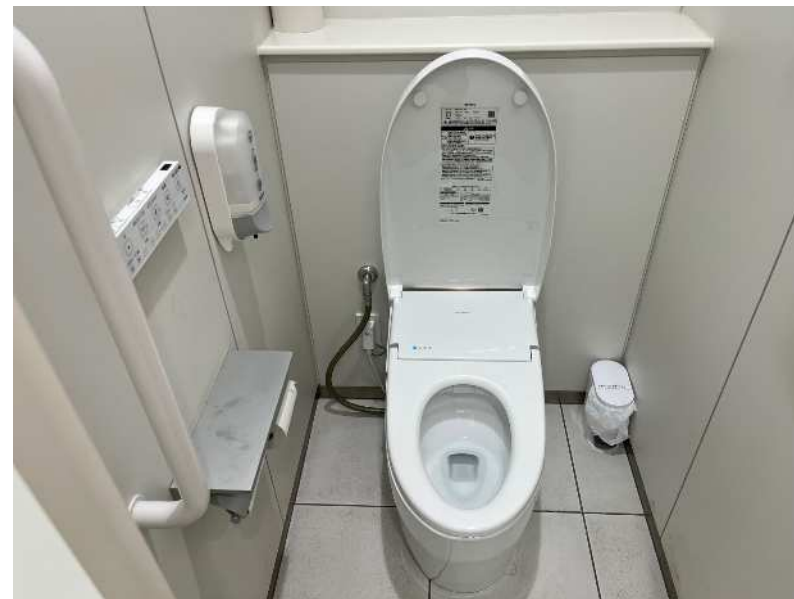
## ②トイレの詰まり・便座等の故障

- ・便座の破損・ウォシュレット水漏れによる基盤の故障（R7）
- ・トイレ詰まり3箇所（R6）
- ・暖房便座ユニット破損（R5）

→市内の小規模修繕事業者に修繕を依頼し機能回復を図った。

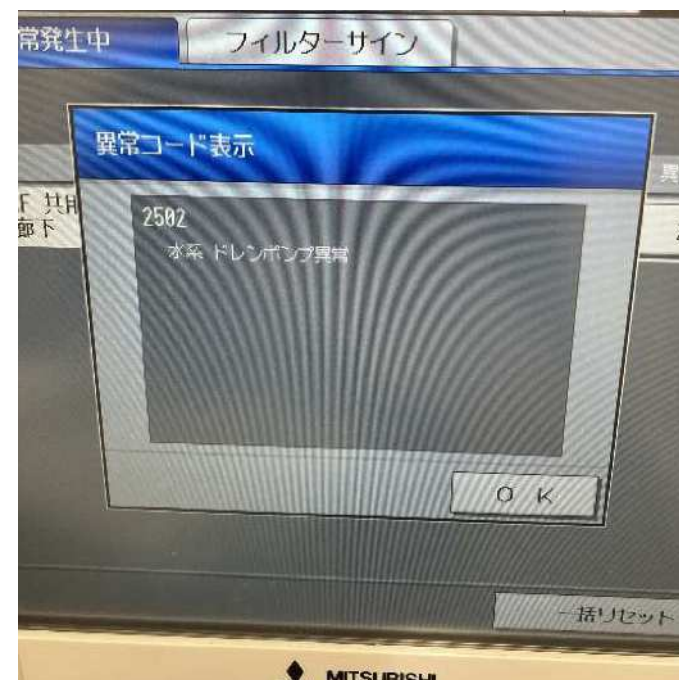
## ③ 1 階廊下空調設備ドレンポンプ交換

- ・「ドレンポンプ異常」エラー表示、冷房停止

※施設竣工後 10 年が経過しており、故障頻度が高まることが想定される。

→建設時の空調設備設施工業者に修繕を依頼し機能回復を図った。

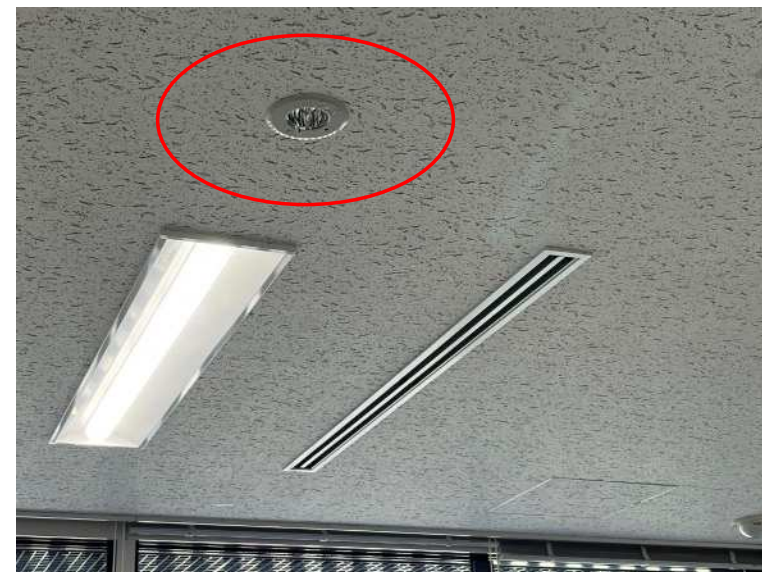
## ④非常用照明の不点灯

- ・ バッテリー寿命により非常用照明の不点灯（R5）

※ 施設竣工後 10 年が経過しており、今後交換個所が増えていくことが想定される。

→ 建築設備定期検査報告業務委託の受注者に修繕を依頼し機能回復を図った。

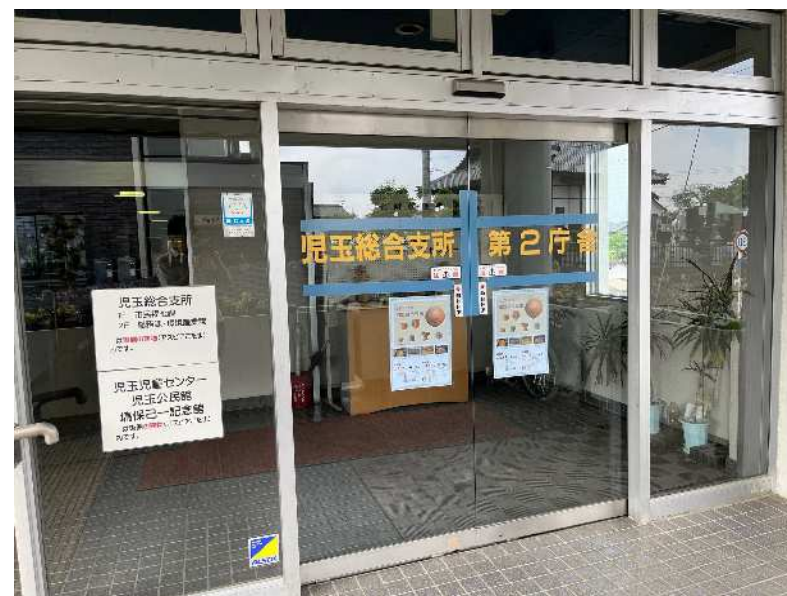
## ①第二庁舎自動ドア保守点検業務

- ・非常に古い設備であり、アスピアこだま設置の自動ドアと異なるメーカーであるため、別途業者を選定して、保守点検業務を行っている。

→故障時に部品等が手配できるか不明

※設備更新を行うか、修理不能になった場合、手動ドアに変えることも検討

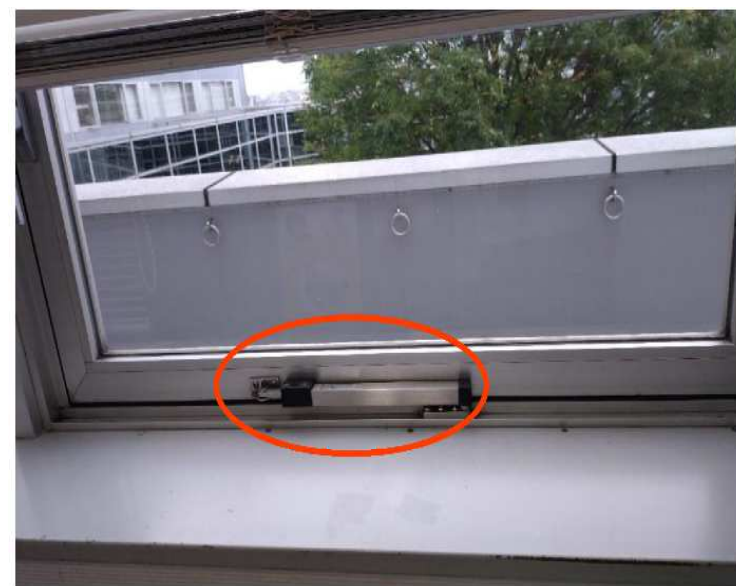
- ・経年劣化によるドアヒンジの不具合

※庁舎が築33年経過しており、経年のドア開閉と劣化により故障頻度が上がっている状況。

→市内の小規模修繕等の登録事業者  
(硝子・建具) に修繕を依頼し機能回復を図った。

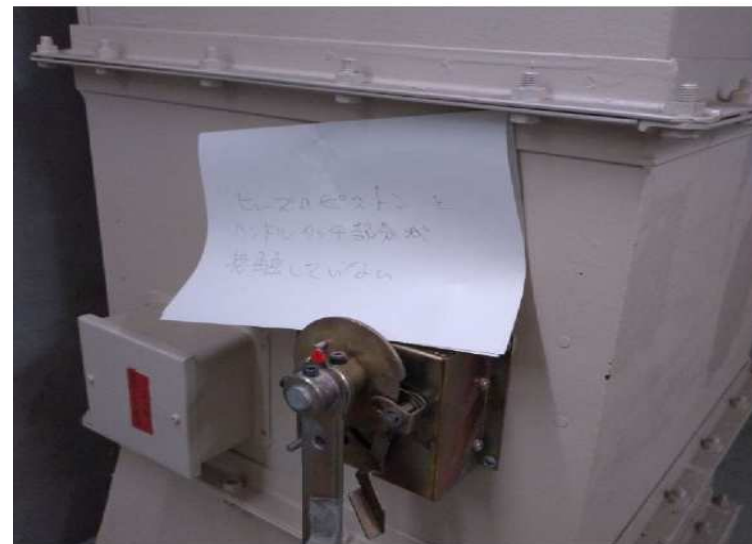
- ・経年劣化による空調用ダクトダンパー等の不具合

※庁舎が築33年経過しており、経年劣化によりダンパーの故障頻度が上がっている状況。

→市内の設備事業者（管工）に修繕を依頼し機能回復を図った。

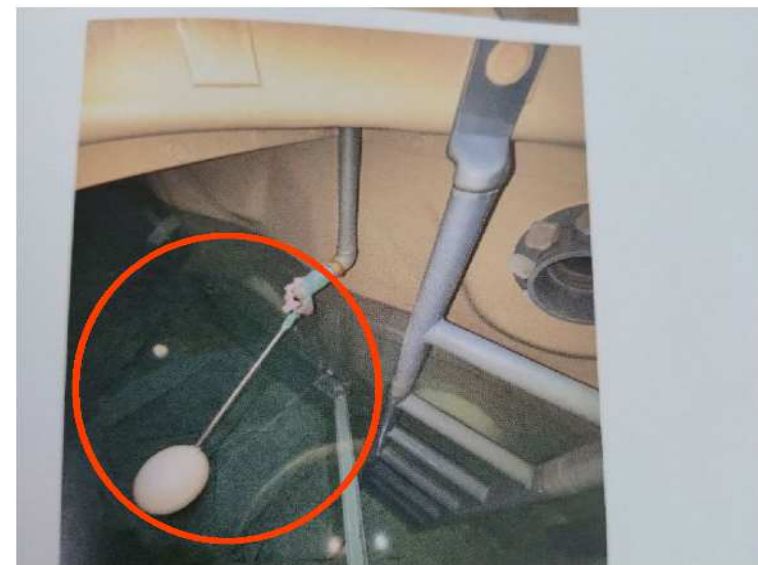
- ・経年劣化による受水槽のボールタップ等の不具合

※庁舎が築33年経過しており、経年劣化により受水槽のボールタップが錆付き、ボールタップによる開閉機能が悪くなり、不具合が生じたもの。

→市内の設備事業者（管工）に修繕を依頼し機能回復を図った。

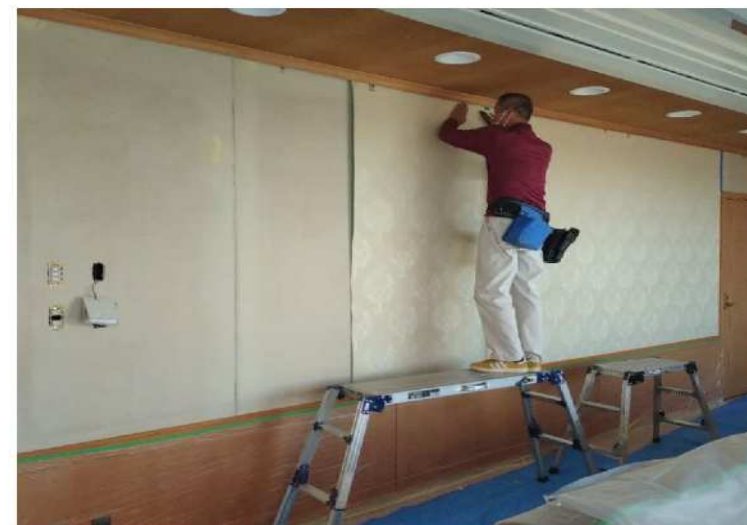
- ・経年劣化による壁紙の損傷、黄ばみ等

※庁舎が築33年経過しており、経年劣化により壁紙の傷み・汚れが生じていたため張替修繕を実施した。

→市内の小規模修繕事業者（建築・内装等）に修繕を依頼し機能回復を図った。

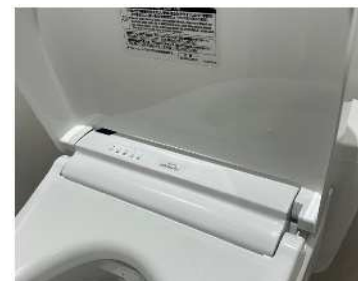
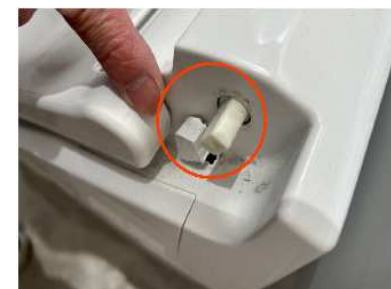
- ・使用劣化によるトイレの便座等の故障等

※使用による劣化や故意による破損で、便座蓋やヒンジなどを交換修繕をした。

→市内の事業者（建築・設備等）に修繕を依頼し機能回復を図った。

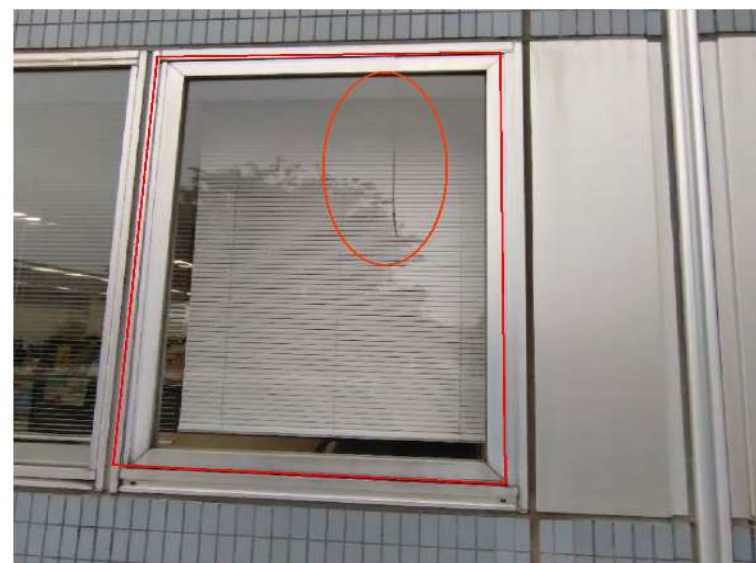
- ・経年劣化による窓枠のパッキン交換等

※庁舎が築33年経過しており、経年劣化により窓枠のパッキンが傷み雨漏れが生じていたため、外壁改修と同時に実施した。

→市内の建築事業者（建築・内装等）に工事を発注し機能回復を図った。

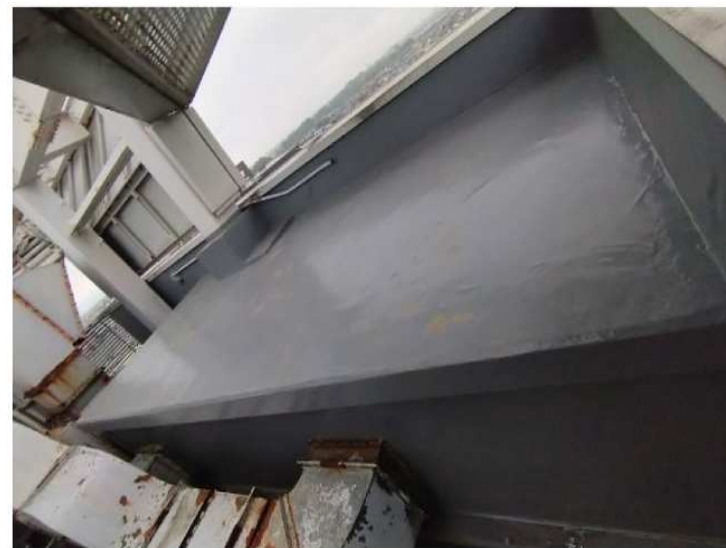
- ・経年劣化による塔屋防水修繕等

※庁舎が築33年経過しており、経年により塔屋の防水処理が劣化し雨漏れが生じていたため、防水修繕を行った。

→市内の建築事業者（建築・内装等・防水）に工事を発注し機能回復を図った。

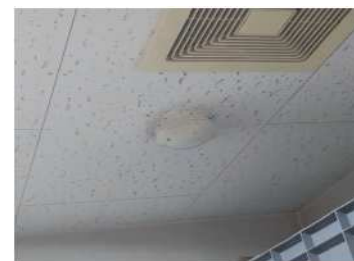
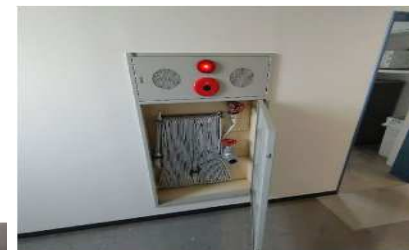
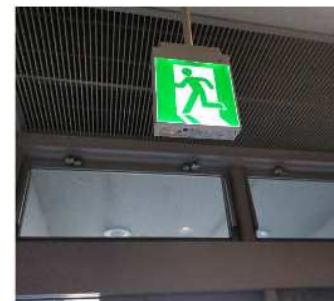
・経年劣化による火災報知器・避難設備の修繕

※庁舎が築33年経過しており、経年により火災警報器・避難設備等の故障や機能低下が著しいため、修繕を行った。

→市内の消防設備事業者に修繕を依頼し機能回復を図った。

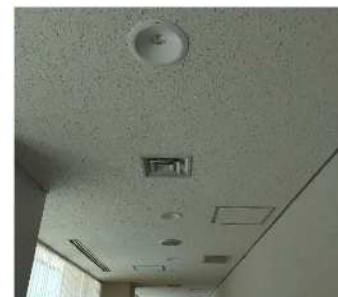
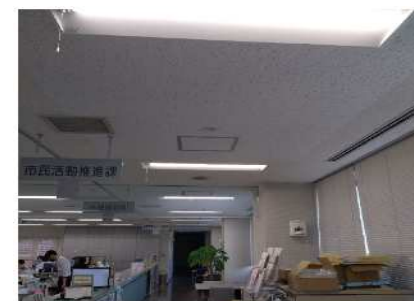
- ・ 照明器具の更新工事

※庁舎が築33年経過しており、令和6・7年度の2か年で庁舎内の照明をLEDに更新する工事を行った。

→一般競争入札により、電気設備事業者に工事を発注しLED照明に更新した。

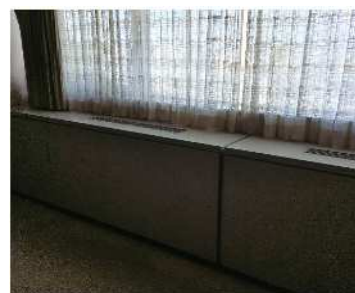
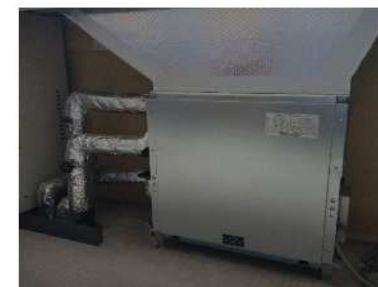
・空調設備のファンコイルユニットの更新工事

※庁舎が築33年経過しており、令和6・7年度の2か年で庁舎内の空調設備のファンコイルユニットを更新する工事を行った。

→一般競争入札により、設備事業者に工事を発注し、ファンコイルユニットを更新した。

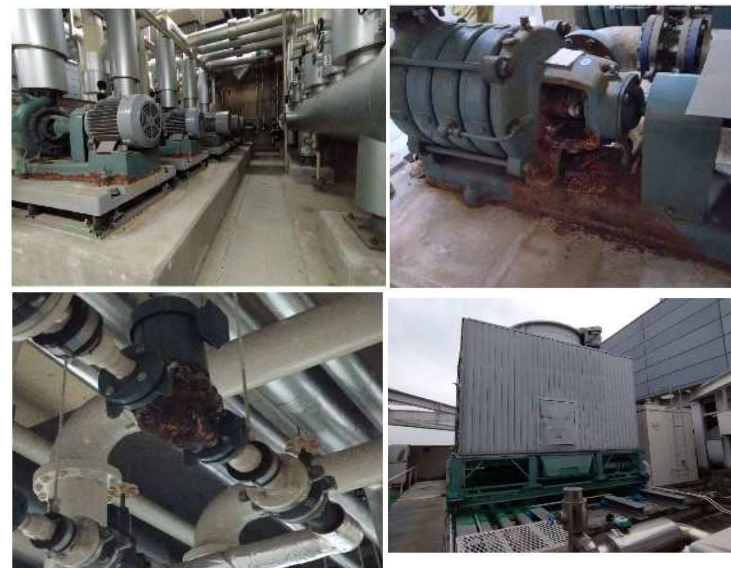
- ・ 空調・給排水配管設備等の老朽化

※庁舎が築33年経過しており、空調・給排水設備の配管、ポンプ等の重要な設備を順次計画し更新を予定していく。

→今後、各配管・ポンプ等を計画を立て順次更新を行う。

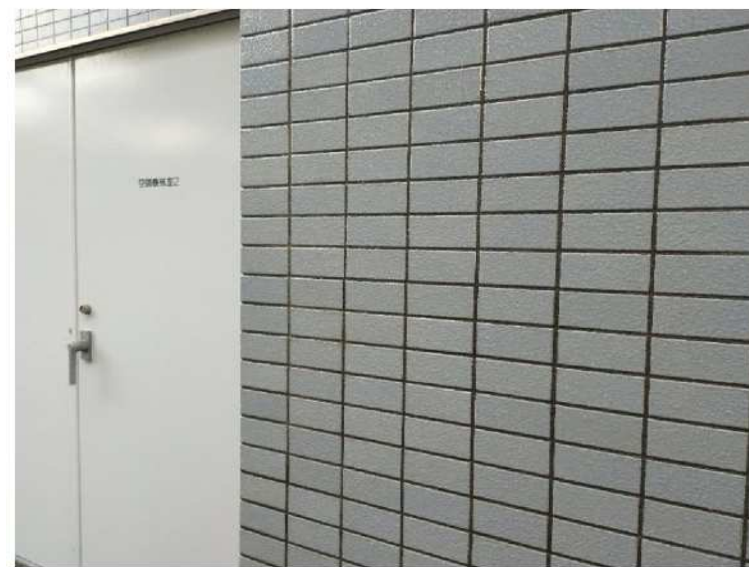
- ・外壁等の老朽化

※庁舎が築33年経過しており、部分的に外壁改修工事を行なっている。10年前に行政棟南側など外壁改修工事を行った。

→一般競争入札により、議会棟北側の外壁クラックによる雨漏れが生じていたため、窓枠防水とかねて外壁改修工事（防水）を発注しクラック補修と防水施工をした。
