## 第 6 章 資料

聞き取り調査	91
参考意見全文	95
現状構造評価関連資料	103
(非公開資料)	127
写真	135
図面	167

## 現状構造評価関連資料

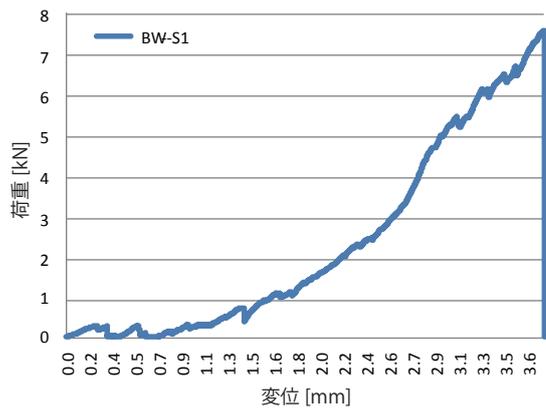
図 1 荷重変位曲線

- 最大荷重は 7.61kN であり、せん断強度は 0.451N/mm<sup>2</sup>である。
- 図 1 では、キャッピングのゆるみにより変位が 0 から 2.0mm の間はグラフに乱れが見られる。荷重が 5kN を超えた時点で目地の破壊が始まり最終的に荷重を負担した有効面積は 169cm<sup>2</sup>である。
- 図 3 に示す箇所により破壊が見られた。目地全体の破壊によるものではなく一部の目地が局部的に破壊した。
- 煉瓦と目地の界面から剥離するような破壊性状ではなく、目地の中間あたりで破壊した。他の目地には亀裂は見られるが煉瓦からの剥離は見られない。

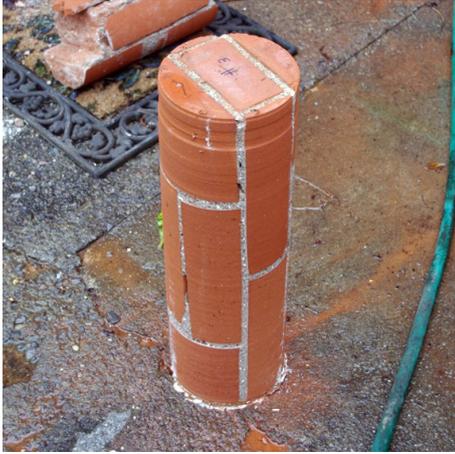
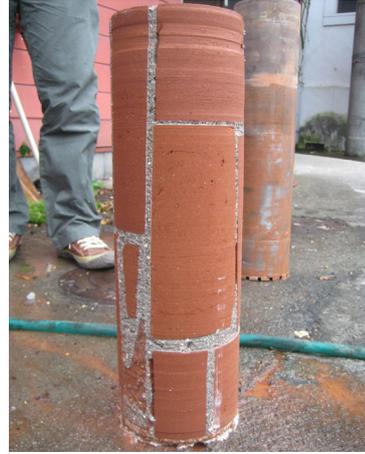
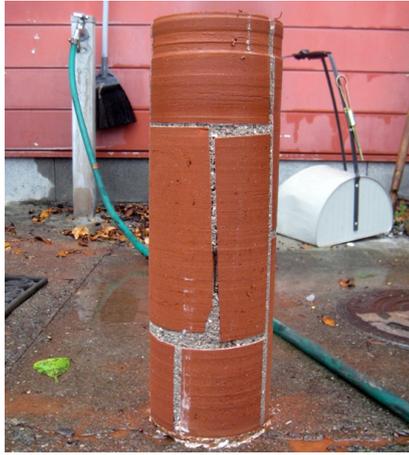
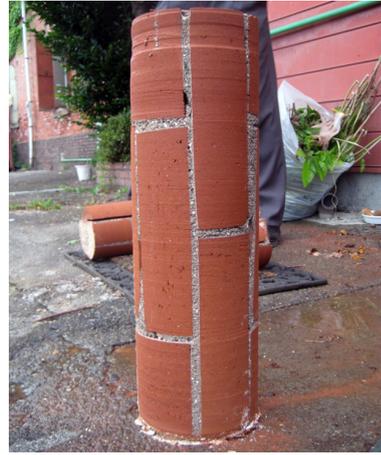
採取時の試験体

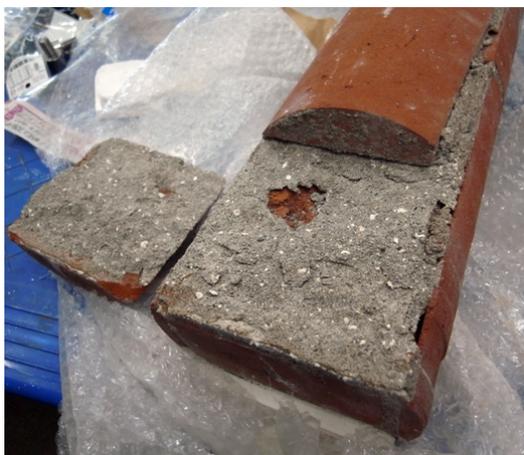
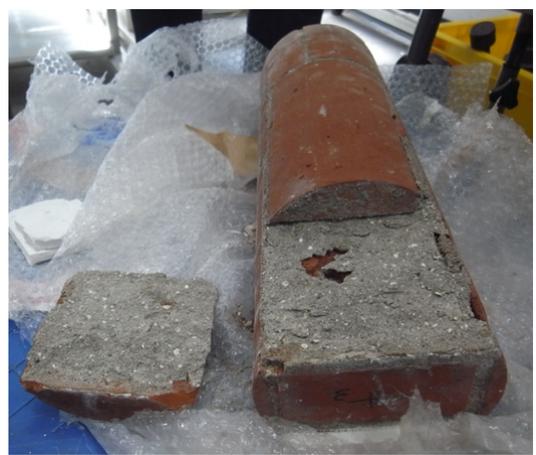
試験後の試験体

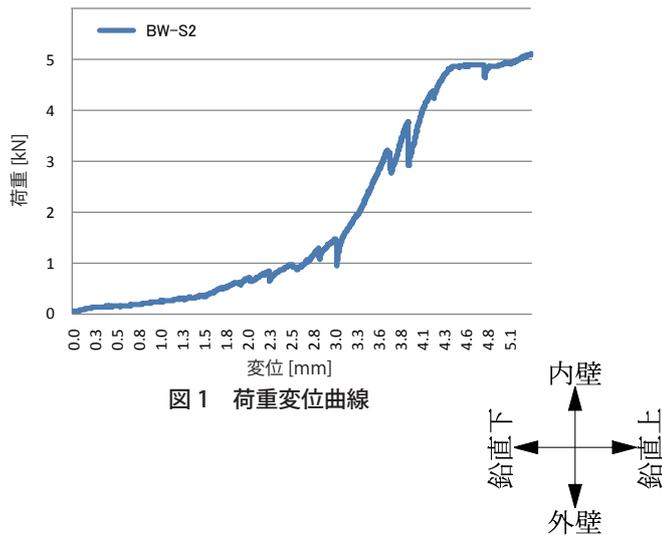
図 1 荷重変位曲線

- 最大荷重は 4.9kN であり、せん断強度は 0.099N/mm<sup>2</sup>である。5.0kN に近づいた時点で荷重の増加が止まり、この時目地が破壊したと考えられるためこの時点での荷重を最大荷重とする。キャッピングのゆるみにより目地に曲げが加わり正しくせん断強度を算出できないと判断する。
- 図 1 では、キャッピングのゆるみにより変位が全体を通じてグラフに乱れが見られる。1.5kN、3kN から 4kN の時に荷重が下がるがその後荷重は増加し続ける。
- 最大荷重後に荷重が下がることはなく徐々に増加し、変位が増加し始める。
- この荷重の増加は、治具のしめつけが摩擦力を生み出し目地のせん断破壊後も荷重が下がらなかったと判断する。図 3 に示す箇所により破壊が見られた。壁体の鉛直方向上の面で、煉瓦と目地の界面で目地全体が煉瓦と目地の界面で剥がれるように破壊した。

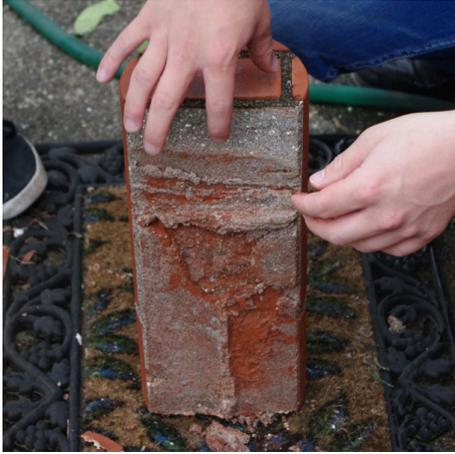
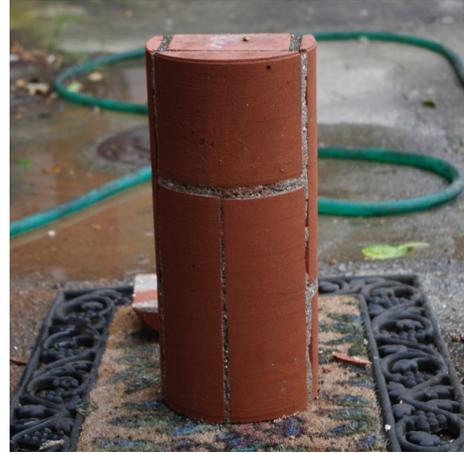
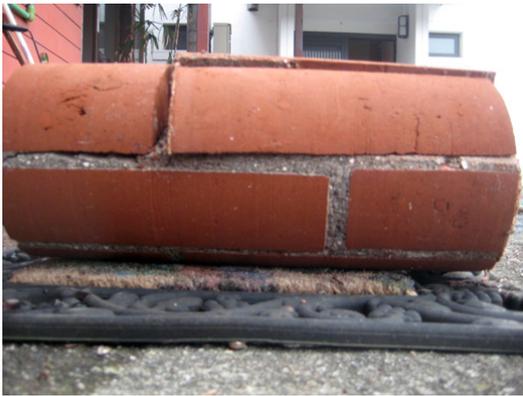
採取時の試験体

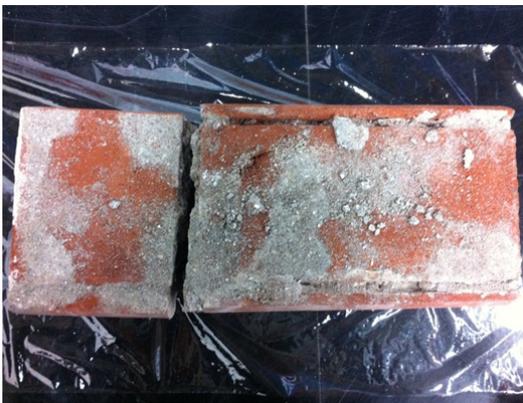
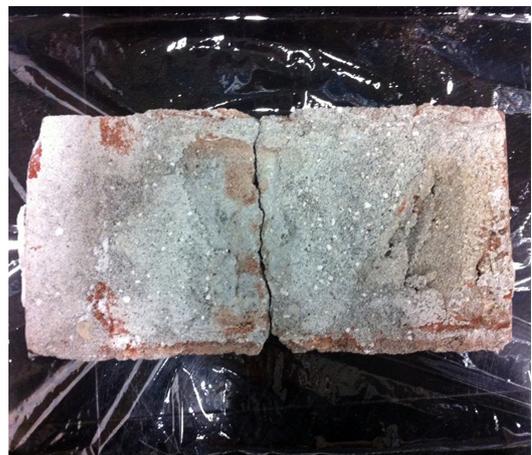
試験後の試験体

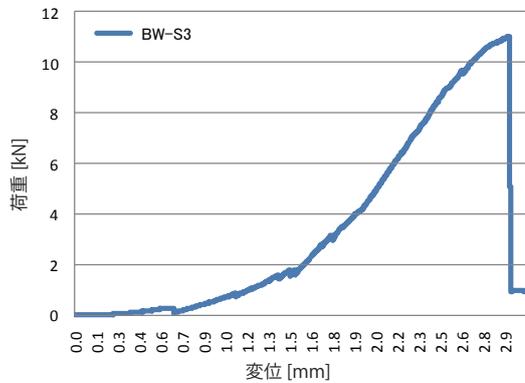
図 1 荷重変位曲線

- 最大荷重は 11.04kN をとり、せん断強度は 0.328N/mm<sup>2</sup>である。
- 図 1 では、キャッピングのゆるみにより変位が 0 から 1.5mm の間はグラフに乱れが見られる。
- これ以降に大きな荷重の増減は見られず目地の破壊に至った。
- 図 3 に示す箇所の破壊が見られた。壁体の鉛直方向上の面で、煉瓦と目地の界面で目地全体が剥がれるように同時に破壊した。

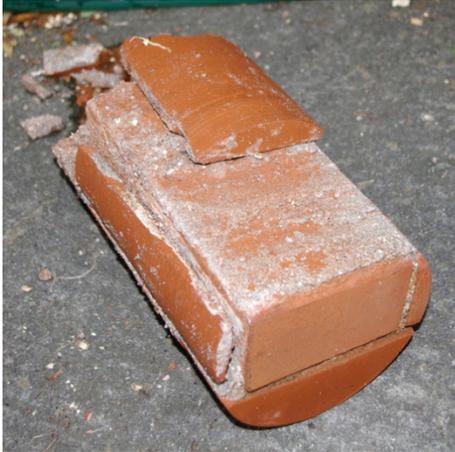
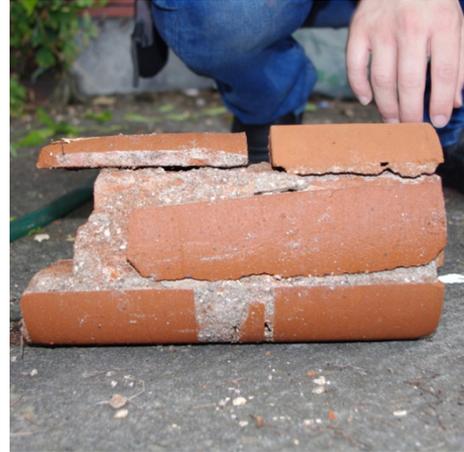
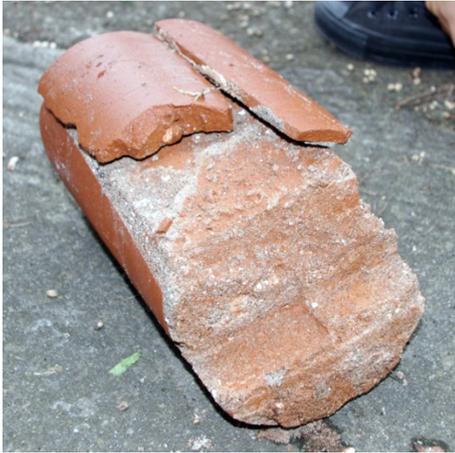
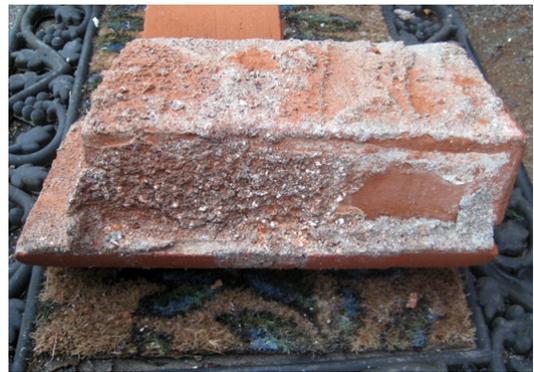
採取時の試験体

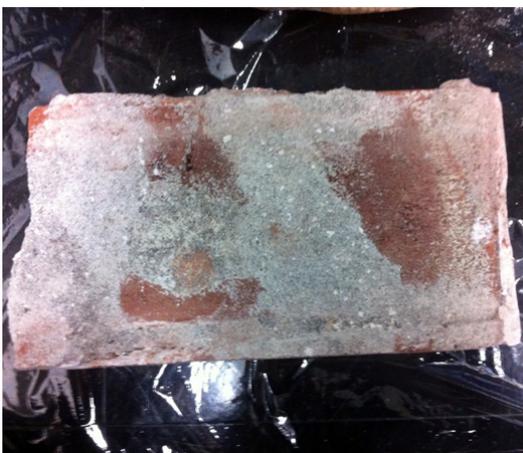
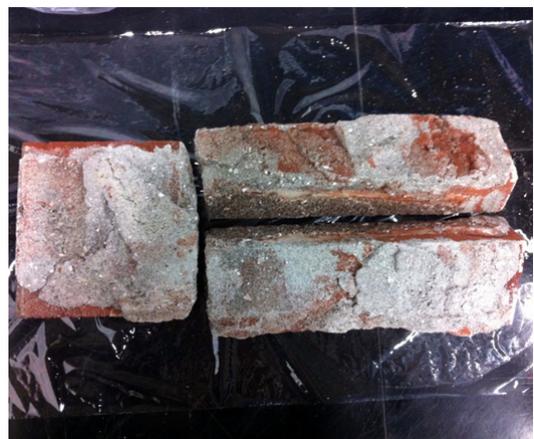
試験後の試験体

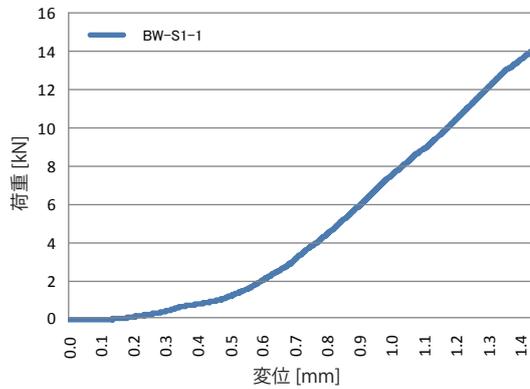
図 1 荷重変位曲線

- 最大荷重は 13.94kN をとり、せん断強度は 0.516N/mm<sup>2</sup>である。
- 荷重変位曲線は目地の破壊時まで荷重が減少することなく、BW-S3、BW-S1-2 と同じ傾向を示す。
- また、キャッピングの方法に修正を加えたため、裁荷初期のグラフの乱れが少ない。
- 荷重は目地の破壊時まで減少することがなかった。これは BW-S3、BW-S1-2 と同じ傾向を示す。
- 図 3 に示す箇所の破壊が見られた。BW-S3 と同じく壁体の鉛直方向上の面で、煉瓦と目地の界面で目地全体が剥がれるように破壊した。

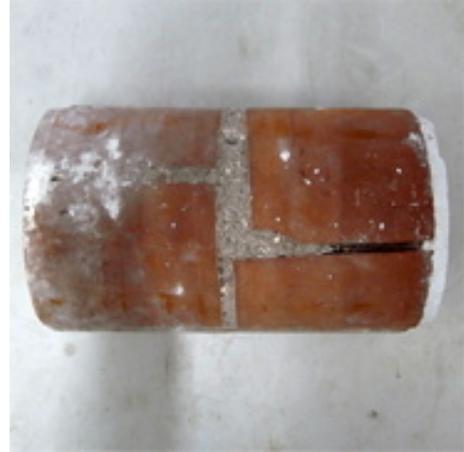
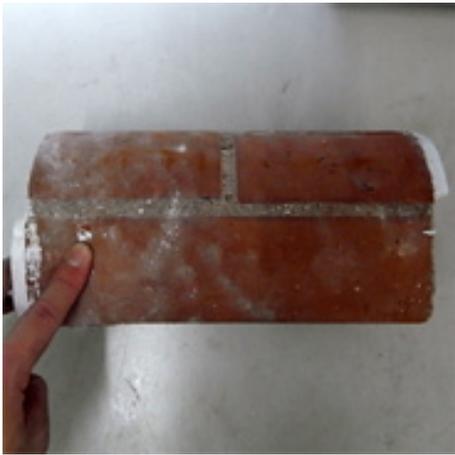
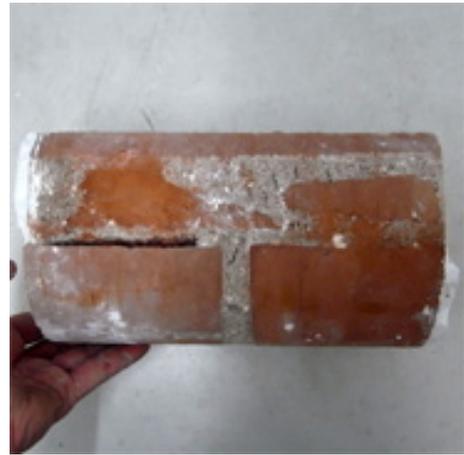
試験前の試験体

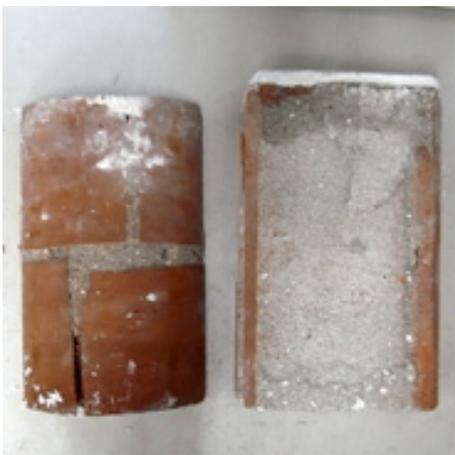
試験後の試験体

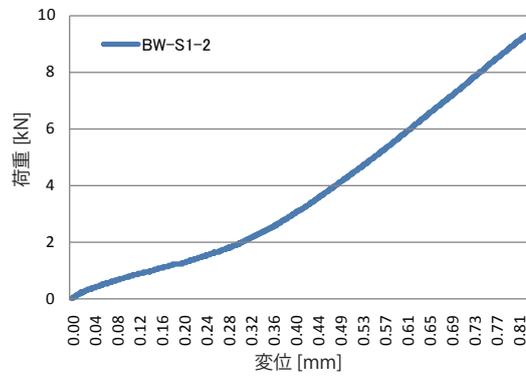
図 1 荷重変位曲線

- 最大荷重は 9.25kN をとり、せん断強度は 0.343N/mm<sup>2</sup>である。
- 荷重変位曲線は目地の破壊時まで荷重が減少することなく、BW-S3、BW-S1-1 と同じ傾向を示す。
- また、キャッピングの方法に修正を加えたため、裁荷初期のグラフの乱れが少ない。
- 荷重は目地の破壊時まで減少することがなかった。これは BW-S3、BW-S1-1 と同じ傾向を示す。
- 図 3 に示す箇所の破壊が見られた。目地全体にひびが入ったが、剥離は見られない。

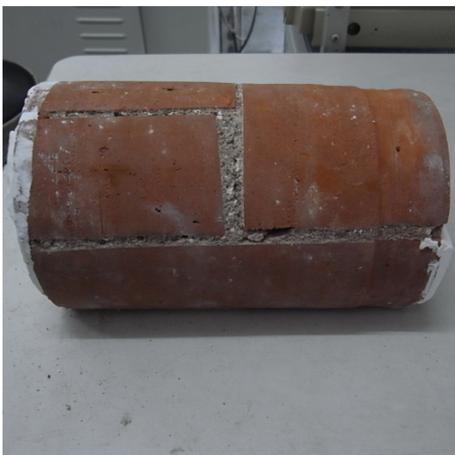
試験後の試験体

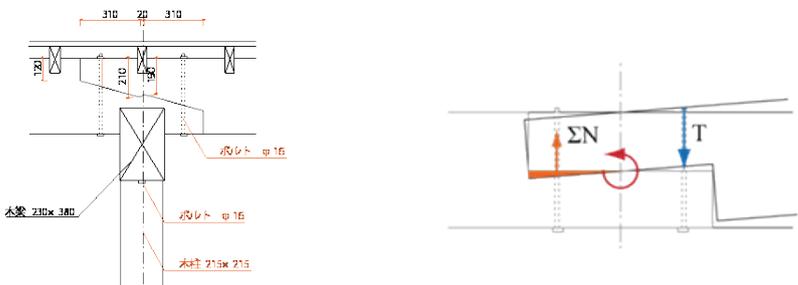
圧縮側の めり込み強度	$\Sigma N = \frac{x_p y_p F_m}{2} \sqrt{\frac{C_x C_y}{C_{xm} C_{ym}}} = \frac{320 \times 170 \times \frac{2.4}{3} \times 6}{2} \sqrt{\frac{1}{1.83 \times 1.31}} = 84.3 \text{ [kN]}$ 曲げモーメントの釣り合い $M = \Sigma N \times \left(320 \times \frac{2}{3}\right) = 17.4 \text{ [kN} \cdot \text{m]}$		
	ボルトの 引張破壊	$M = (217 + 217) \times T = 13.6 \text{ [kN} \cdot \text{m]}$		
	座金の等変位 めり込み	等変位めり込みの最大荷重 $N_{yi}$ $N_{yi} = x_0 y_0 F_m \sqrt{\frac{C_{y2}}{C_{y2m}}} = 36 \times 36 \times \left(\frac{2.4}{3} \times 6\right) \sqrt{\frac{2.02}{2.05}} = 6.17 \text{ [kN]}$ 曲げモーメントの釣り合い $M = (217 + 320) \times N \times 2 = \boxed{6.6} \text{ [kN} \cdot \text{m]}$

最も低い座金の等変位めり込みの値 (6.6 kN・m) が最大耐力となる。長期 (1.1/3) 短期 (2/3)			
	長期許容応力度		2.4 [kN・m]	短期許容応力度
せん断耐力
