## 第 2 章 建造物の概要

## 第5節 建造物の現状

本庄煉瓦倉庫の現状の破損箇所は以下の通り。

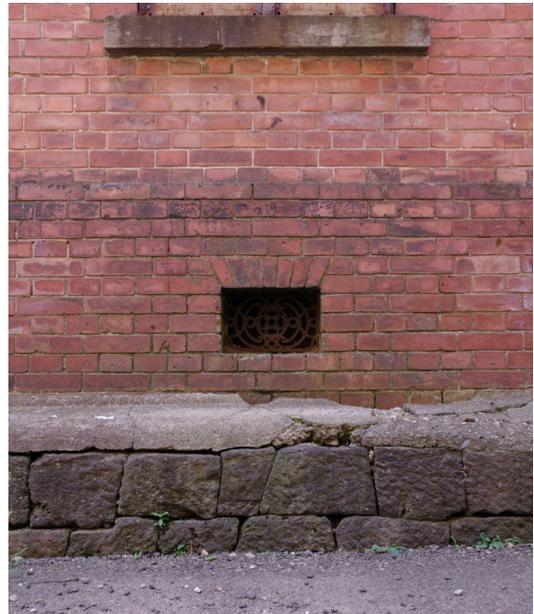
図2-5. 基礎部分を覆う石組みとセメントの構造体

- ・ 倉庫東側には、基礎を覆う石組みとセメントを用いた構造体が見られる。
- ・ 石組み：東側私道際と煉瓦壁に沿って2段の石組みがある。路上面からの高さはほぼ290mm。また、各々の石の寸法は巾170mm～330mm、高さはほぼ210mmで一定。また、奥行は110mm～210mmであった。また石材表面には斜方向に歯形の加工あり。

- セメント：石組みの上端部から煉瓦壁にかけて概ね 70mm 程度の厚みで盛られている。煉瓦に迫り上げるように接着されており、その上端は腰壁上端より 11 段下がった煉瓦下端の線に沿わせ、施工されている。また雨樋受け部分のみセメントを用いず、排水溝を彫り込んだ石材を用いる。

**東壁面：**基礎を覆うセメントに所々崩壊あり。特に倉庫南東部隅部において、著しく欠失。

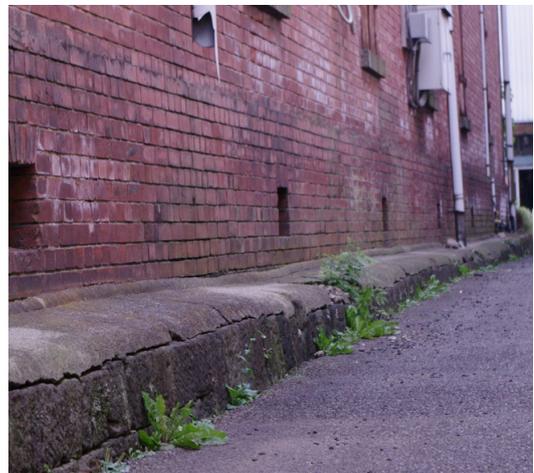
図2-6. 倉庫東側接道の地業の様子

- ・ 地業は、すべて煉瓦により構成される。根石は、腰壁上端から煉瓦14段下がった位置より、煉瓦11段でつくられる。<sup>\*</sup>
- ・ 根石上端は、腰壁より30mm迫り出す。さらに、その上端から煉瓦5段下がる位置から、6段の煉瓦（2段ずつ3段階）で末広りの形状を構成する。この部分の煉瓦の迫り出しは、上部より、57mm、50mm、68mmである。また、煉瓦積みの下には、割栗石として砕いた

煉瓦のみを用いていることが確認された。

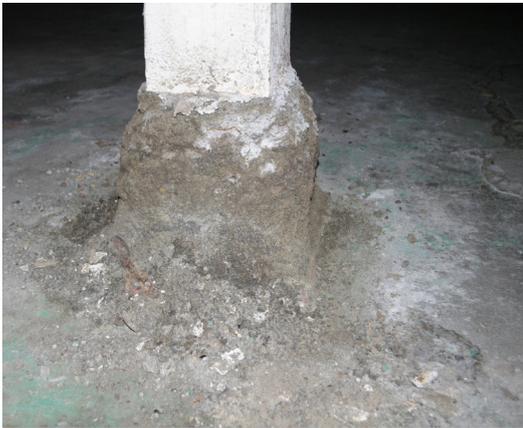
図 2-15. 建具

柱礎石に腐朽がみられる。これらは、概して湿気を帯びている様に見受けられる。一部は、既にコンクリ補強済み。北側の店舗への大規模な改修あり。

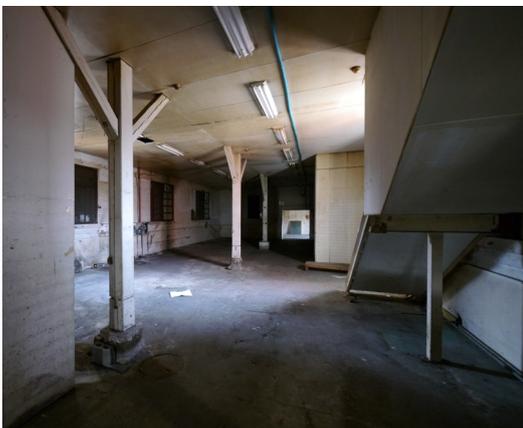
図 2-16. 建具

当初の床板は取り外され、店舗部分（北側）は、フローリングの床板に改修。工場部分（南側）の床は、セメントモルタル仕上。

2 箇所の荷揚げ用の穴があるが、現在塞がれている。
