# 経営比較分析表（令和5年度決算）

埼玉県 本庄市

業務名	業種名	事業名	類似団体区分	管理者の情報
法適用	下水道事業	公共下水道	Bd1	非設置
資金不足比率(%)	自己資本構成比率(%)	普及率(%)	有収率(%)	1か月20m <sup>3</sup> 当たり家庭料金(円)
-	64.49	62.35	104.57	2,497

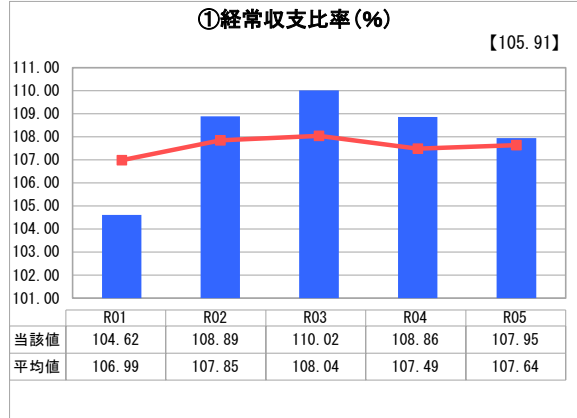
① 経常収支比率  
令和元年10月に使用料を改定したことや水洗化率の増加等により経常収益が増加し、経常収支比率は100%を上回っている。一方、一般会計からの繰入金への依存度が比較的高く、経費回収率はまだ100%を下回っている点に留意する必要がある。

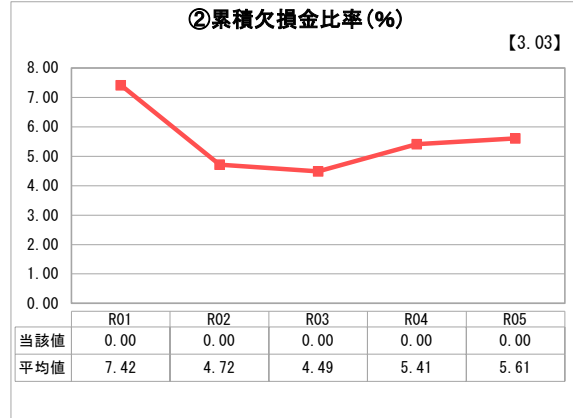
② 累積欠損金比率  
累積欠損金は発生していないため、0%である。

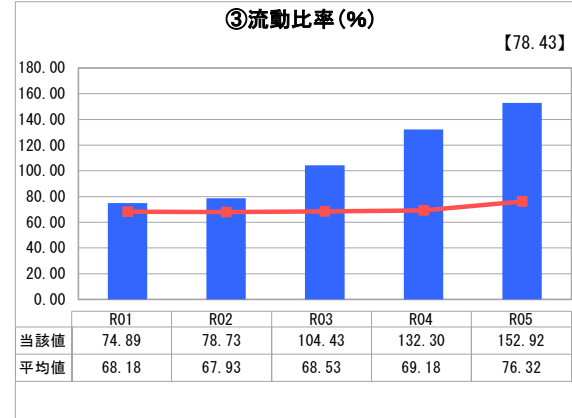
③ 流動比率  
比率は昨年度からさらに改善がみられ、流動比率は100%を上回った。この主な要因は、未払金が増加したものの、現金預金が増加したことによるものである。

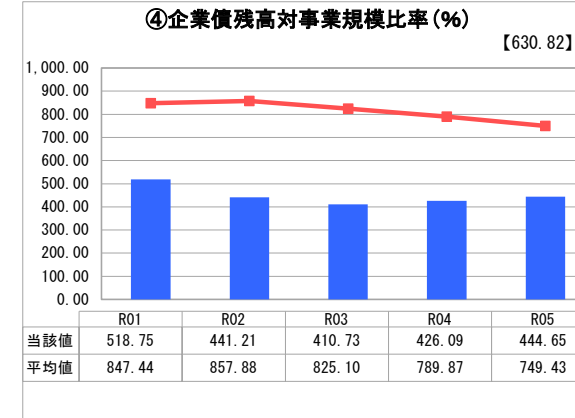
④ 企業債残高対事業規模比率  
令和7年度概成に向けた管渠の整備に伴い、企業債現在高が増加したため、令和3年度より比率は上昇傾向にある。また、企業債の償還について5年間の据置を行っているため、今後の傾向は継続していくことが見込まれる。

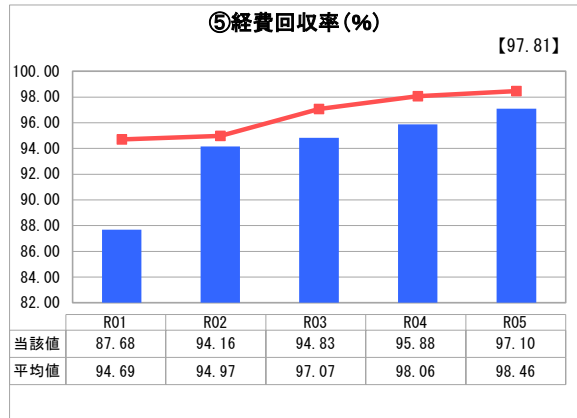
⑤ 経費回収率  
令和元年10月に使用料の改定を行ったことによる改善がみられ、令和元年度以降は上昇傾向にある。ただし、現状としては本来使用料で回収すべき経費を賅っておらず、一般会計からの繰入金で補っている状況にある。「分流式下水道に要する経費」の影響を排除した場合の経費回収率は67.50%である。

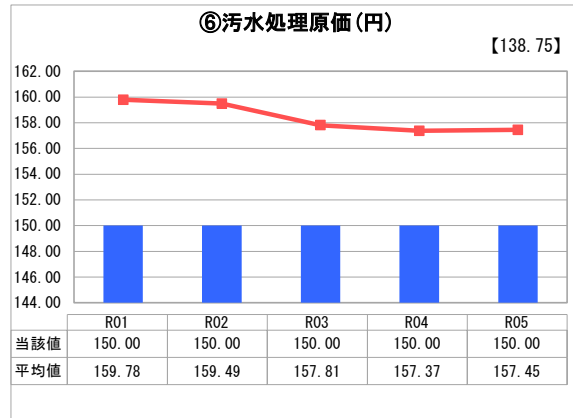
⑥ 汚水処理原価  
150円を超える部分については、「分流式下水道に要する経費」として一般会計から繰入れている。この影響を排除した場合の汚水処理原価は215.79円である。

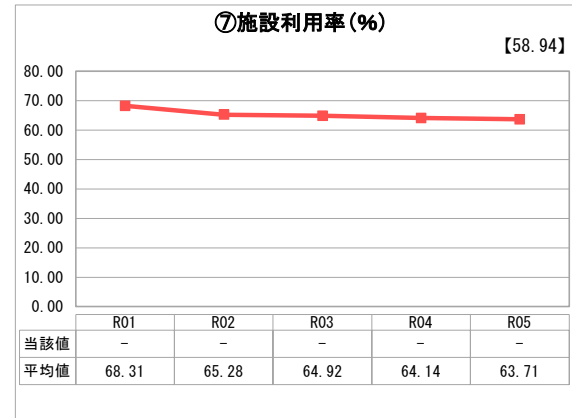
⑦ 施設利用率  
流域関連公共下水道であるため、処理場をもっていない。

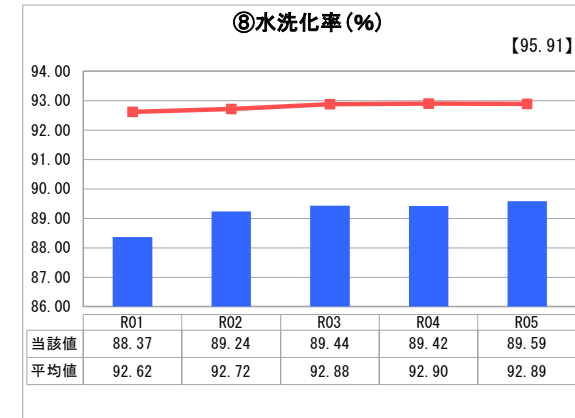
⑧ 水洗化率  
整備途中であるため、平均値を下回っている。今後は引き続き、経営健全化のために水洗化活動を積極的に実施していく必要がある。

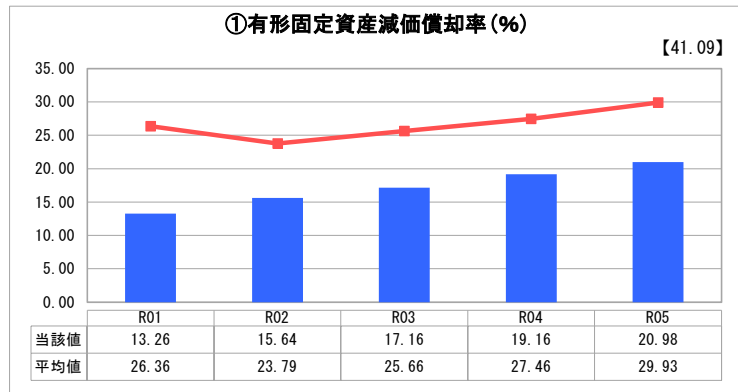
① 有形固定資産減価償却率  
平均値を大きく下回っているが、これは平成27年度に公営企業会計に移行した際に、資産を新たに取得したと見なして帳簿価額を決定している影響であり、建設から40年を超えて老朽化が進んでいる管渠が存在する点に留意する必要がある。

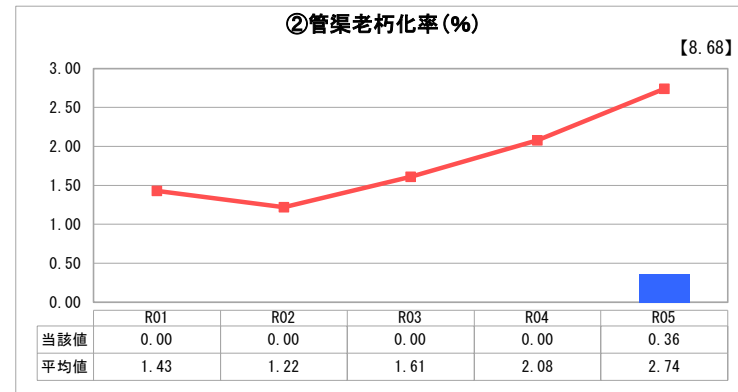
② 管渠老朽化率  
管渠老朽化率は、類似団体平均及び全国平均を下回っている状況である。

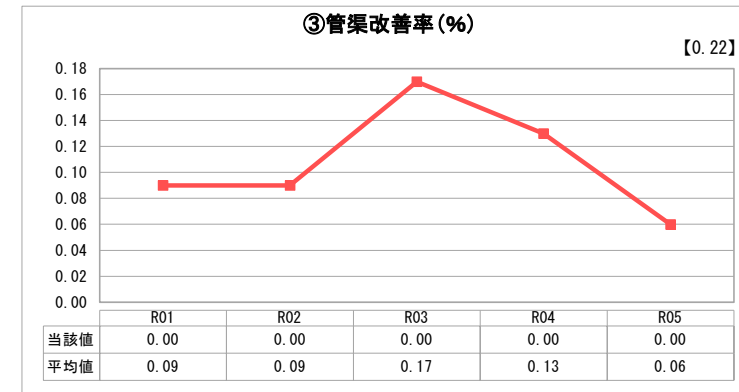
③ 管渠改善率  
令和7年度概成に向けた管渠の整備に優先的に取り組みを進めており、老朽化した管渠の更新については、ストックマネジメント計画等に基づき、管渠の健全性などに配慮しつつ計画的かつ効果的に進める必要がある。
